## **Spiegazione del problema:**

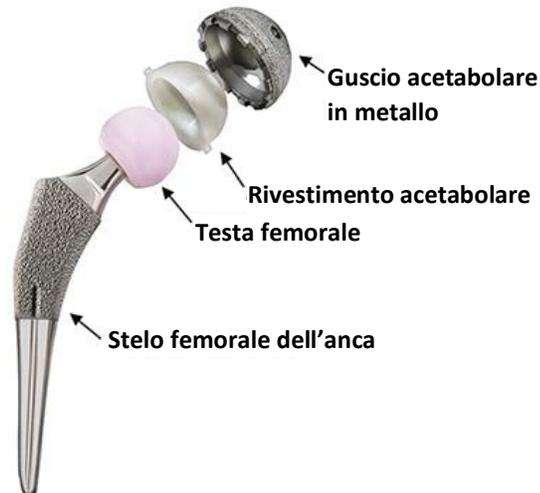
Come illustrato nel diagramma seguente, per la maggior parte le protesi d'anca standard contengono quattro parti critiche:

1. Guscio metallico acetabolare (è la "cavità" metallica che si inserisce nell'invasatura dell'anca nativa)
2. Rivestimento acetabolare (plastica / polietilene) (è il nuovo "cuscinetto" che sostituisce la cartilagine danneggiata).
3. Testa femorale (è la nuova sfera dell'articolazione dell'anca, solitamente in ceramica o metallo).
4. Stelo femorale dell'anca (è il componente che si inserisce nell'osso della coscia e fissa la nuova sfera).

Durante una recente revisione del processo di produzione delle protesi d'anca, Exactech ha scoperto che questi inserti in polietilene possono potenzialmente ossidarsi prima e dopo l'impianto nel corpo. L'ossidazione è un processo chimico naturale che si verifica quando i materiali sono esposti all'ossigeno dell'aria ambiente. Nel caso di questi inserti in polietilene per anca Exactech, i livelli di ossidazione della plastica sono superiori a quelli desiderati. Se l'ossidazione si verifica prima e dopo l'impianto del rivestimento in plastica nell'articolazione dell'anca del paziente, la plastica può usurarsi prima del previsto o danneggiarsi dopo essere stata impiantata nel corpo del paziente.

Exactech ha recentemente osservato che in una piccola percentuale di pazienti il rivestimento in plastica si è usurato prima del previsto. L'usura prematura dell'inserto in plastica della sostituzione dell'anca può comportare la necessità di un ulteriore intervento chirurgico (noto anche come chirurgia di revisione). Nei casi in cui la plastica si sia consumata prima del previsto o sia stata danneggiata, valuteremo la sostituzione dell'anca e decideremo se sia necessario un ulteriore
